2. Вход (входы) в здание

МБУ ДО «ЦИТ»

Ростовская область, г. Батайск, Северный массив, д. 4/1

3. Пути (путей) движения в здании, в том числе путей эвакуации

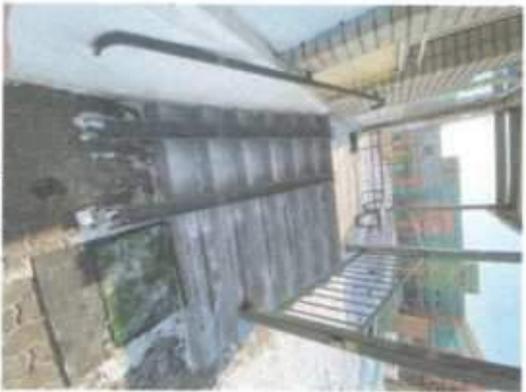
<p>фото 1</p>	<p>Не выделены краевые ступени лестницы контрастной полосой по всей ширине лестничного марша</p> <p>Отсутствуют тактильно-предупреждающие указатели перед лестницей</p>	С	<p>Выделить краевые ступени лестницы контрастной полосой п. 5.1.12 СП 59.13330.2016 На проступях краевых ступеней лестничных маршей должны быть нанесены одна или несколько полос, контрастных с поверхностью ступени, (например, желтого цвета), имеющие общую ширину в пределах 0,08 - 0,1 м. Расстояние между контрастной полосой и краем проступи - от 0,03 до 0,04 м.</p> <p>Устройство тактильно-предупреждающих указателей перед лестницей согласно п. 5.1.10 СП 59.13330.2016 Тактильно-контрастные указатели, выполняющие функцию предупреждения на открытии пешеходных путей, следует размещать на расстоянии 0,8 - 0,9 м до</p>	<p>Организованные решения</p> <p>Текущий или капитальный ремонт</p>

<p>Отсутствует поручень с одной стороны лестницы</p>	<p>С,О</p>	<p>препятствия, доступного входа, начала опасного участка, перед внешней лестницей и т.п. Глубина предупредительного указателя должна быть в пределах 0,5 - 0,6 м и входить в общее нормируемое расстояние до препятствия. Указатель должен заканчиваться до препятствия на расстоянии 0,3 м. Указатели должны иметь высоту рифов 5 мм.</p> <p>п. 5.1.12 СП 59.13330.2016 Перед внешней лестницей следует обустройство предупредительные тактильно-контрастные указатели глубиной 0,5 - 0,6 м на расстоянии 0,3 м от внешнего края поступи верхней и нижней ступеней.</p> <p>В том случае, если проступь ступени на верхней площадке выделена конструктивно, предупредительный указатель должен начинаться сразу от проступи, независимо от ее ширины. В том случае, если лестница включает в себя несколько маршей, предупредительный указатель обустраивается только перед верхней ступенью верхнего марша и нижней ступенью нижнего марша.</p> <p>Устройство поручня лестницы согласно п. 6.1.2 СП 59.13330.2016 В доступных входах в здание (сооружение) следует свести к минимуму разность отметок тротуара и тамбура. При перепаде высот входные площадки кроме лестницы должны иметь пандус. Их поручни должны соответствовать техническим требованиям к опорным стационарным</p>	<p>Текущий или капитальный ремонт</p>

устройствам, ГОСТ Р 51261 2017 п. 5.2.7 – 5.2.7.5	
<p>2.2 Пандус (наружный)</p>

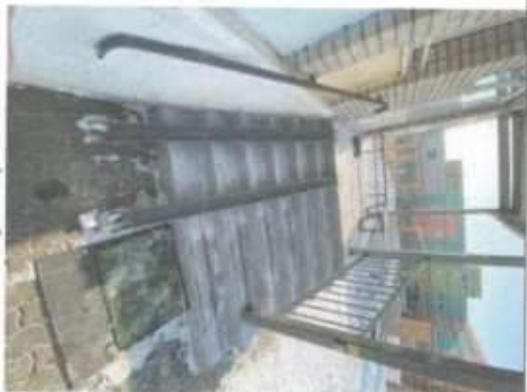
<p>фото 2</p>	<p>Отсутствует пандус, запрещено использование аппарелей для инвалидов вместо пандусов</p>	<p>нет</p> <p>К,О</p> <p>Устройство пандуса согласно п. 6.1.2 СП 59.13330.2016 В доступных входах в здание (сооружение) следует свести к минимуму разность отметок тротуара и тамбура. При перепаде высот входные площадки кроме лестницы должны иметь пандус. Наружный пандус должен иметь уклон не круче 1:20 (5%). При ограниченном участке застройки или наличии подземных коммуникаций перед входом допускается проектировать пандус с уклоном не круче 1:12 (8%) при длине марша не более 6,0 м. Параметры пандуса следует принимать по 5.1.15.</p> <p>Применение для инвалидов вместо пандусов аппарелей не допускается на объекте.</p>	<p>Текущий или капитальный ремонт</p>
2.3 Входная площадка (перед дверью)		есть	-

<p>Устройство пандуса согласно п. 6.1.2 СП 59.13330.2016 В доступных входах в здание (сооружение) следует свети к минимуму разность отметок тротуара и тамбура. При перепаде высот входные площадки кроме лестницы должны иметь пандус. Наружный пандус должен иметь уклон не круче 1:20 (5%). При ограниченном участке застройке или налгичии подземных коммуникаций перед входом допускается проекировать пандус с уклоном не круче 1:12 (8%) при длине марша не более 6,0 м. Параметры пандуса следует принимать по 5.1.15. Применение для инвалидов вместо пандусов аппарелей не допускается на объекте.</p> <p>Обеспечить отсутствие порога или его высоту не более 0,014 м согласно п. 6.1.5 СП 59.13330.2016 В проемах дверей, доступных для МГН, допускаются пороги высотой не более 0,014 м.</p> <p>Обеспечить отсутствие порога двери тамбура или его высоту не более 0,014 м согласно п. 6.1.5 СП 59.13330.2016 В проемах дверей, доступных для МГН, допускаются пороги высотой не более 0,014 м.</p>	<p>Примечание - Контрастную маркировку допускается заменять декоративными рисунками или фирменными знаками, узором и т.д. той же яркости.</p> <p>Установить информирующую тактильную табличку согласно п. 6.5.9 СП 59.13330.2016 Информирующие тактильные таблички для людей с нарушеннем зрения с использованием рельефных знаков и символов, а также рельефно-точечного шрифта Брайля должны размещаться рядом с дверью со стороны дверной ручки на высоте от 1,2 до 1,6 м - перед входом в здание с указанием наименования учреждения, времени оказания услуг (приемных часов);</p> <p>Установить знак доступности для инвалидов п. 6.1.7 СП 59.13330.2016 Входные двери, доступные для входа инвалидов и МГН, следует проектировать автоматическими, ручными или механическими. Они должны быть хорошо опознаваемыми и иметь знак, указывающий на доступность здания</p> <p>Обеспечить контрастность дверного полотна по отношению к прилегающей поверхности согласно п. 6.4.1 СП 59.13330.2016 Следует использовать контрастные сочетания цветов в применении оборудования (дверь - стена, ручка;)</p> <p>Обеспечить контрастность ручки двери, доступной для МГН согласно п. 6.4.1 СП 59.13330.2016 Следует использовать контрастные сочетания цветов в применении оборудования (дверь - стена, ручка;)</p>

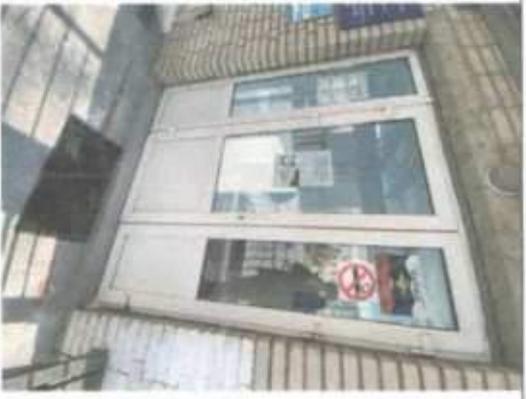
<p>фото 6</p>	<p>2.4 Дверь входная</p> <p>Входная дверь не контрастна по отношению к прилегающей поверхности</p>	<p>С</p> <p>есть</p>	<p>Обеспечить контрастность дверного полотна по отношению к прилегающей поверхности согласно п. 6.4.1 СП 59.13330.2016 Следует использовать контрастные сочетания цветов вprime-наемом оборудовании (дверь - стена, ручка;) п. 6.1.7 СП 59.13330.2016 Входные двери, доступные для входа инвалидов и МГН, следует проектировать автоматическими, ручными или механическими. Они должны быть хорошо опознаваемыми и иметь знак, указывающий на доступность здания.</p>	<p>Организационные решения</p>
<p>Ручка входной двери, доступной для МГН не контрастна по отношению к дверному полотну</p>	<p>С</p>	<p>Обеспечить контрастность ручки наружной двери, доступной для МГН</p>	<p>Организационные решения</p>

Отсутствует яркая контрастная маркировка стеклянного полотна двери	С	согласно п. 6.4.1 СП 59.13330.2016 Следует использовать контрастные сочетания цветов в применяемом оборудовании (дверь - стена, ручка.)	Организационные решения
Ненормативная высота порога входной двери	С,О	<p>Обеспечить отсутствие порога или его высоту не более 0,014 м согласно п. 6.1.5 СП 59.13330.2016 В проемах дверей, доступных для МГН, допускаются пороги высотой не более 0,014 м.</p> <p>Примечание - Контрастную маркировку допускается заменять декоративными рисунками или фирменными знаками, узорами и т.п. той же яркости.</p>	Текущий или капитальный ремонт
Отсутствует тактильно-информационная табличка со шрифтом Брайля	С	<p>Установить информирующую тактильную табличку согласно п. 6.5.9 СП 59.13330.2016 Информационные тактильные таблички для людей с нарушением зрения с использованием рельефных знаков и символов, а также рельефно-точечного шрифта Брайля должны</p>	Организационные решения

<p>Отсутствует знак доступности входа для инвалидов и других МГН</p>	<p>К,С,О,Г,У</p>	<p>разместить рядом с дверью со стороны дверной ручки на высоте от 1,2 до 1,6 м - перед входом в здание с указанием наименования учреждения, времени оказания услуг (приемных часов);</p> <p>Установить знак доступности для инвалидов п. 6.1.7 СП 59.13330.2016 Входные двери, доступные для входа инвалидов и МГН, следует проектировать автоматическими, ручными или механическими. Они должны быть хорошо опознаваемыми и иметь знак, указывающий на доступность здания</p>	<p>Организационные решения</p>
<p>2.5 Тамбур</p>	<p>Ненормативная высота порога двери тамбура</p>	<p>К,О,С</p>	<p>Обеспечить отсутствие порога или его высоту не более 0,014 м согласно п. 6.1.5 СП 59.13330.2016 В проемах дверей, доступных для МГН, допускаются пороги высотой не более 0,014 м.</p>	<p>Текущий или капитальный ремонт</p>

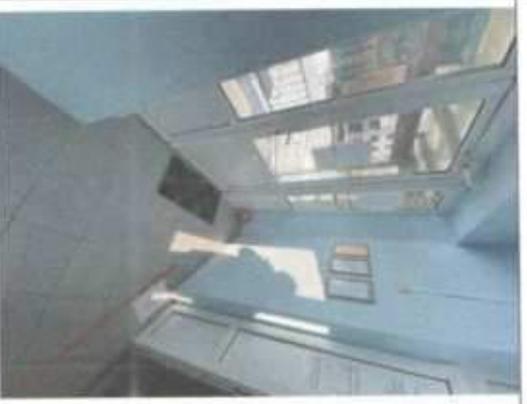
<p>фотоприложение 7</p>	<p>Дверь не контрастна по отношению к прилегающей поверхности</p> <p>Ручка двери не контрастна по отношению к дверному полотну</p>	<p>С</p>	<p>Обеспечить контрастность дверного полотна по отношению к прилегающей поверхности согласно п. 6.4.1 СП 59.13330.2016 Следует использовать контрастные сочетания цветов в приемном оборудовании (дверь - стена, ручка;)</p> <p>Обеспечить контрастность ручки двери, доступной для МГН согласно п. 6.4.1 СП 59.13330.2016 Следует использовать контрастные сочетания цветов в приемном оборудовании (дверь - стена, ручка;)</p>	<p>Организационные решения</p>

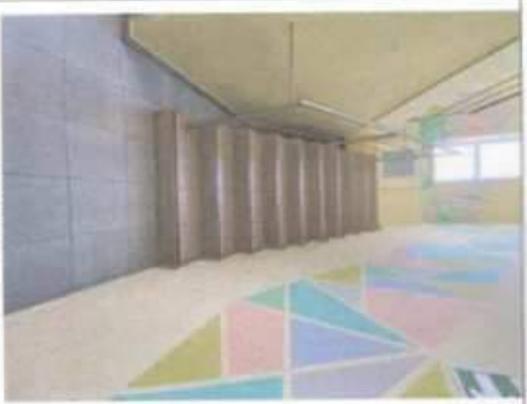
<p>фото 10</p>	<p>Отсутствуют контрастные полосы на проступях краевых ступеней лестничного марша</p>	С	<p>Устройство контрастных полос на проступях краевых ступеней лестничного марша согласно п. 6.2.8 СП 59.13330.2016 На проступях краевых ступеней лестничных маршей должны быть нанесены одна или несколько противоскользящих полос, контрастных с поверхностью ступени, как правило, желтого цвета, общей шириной 0,08 - 0,1 м.</p>	<p>Организационные решения</p>

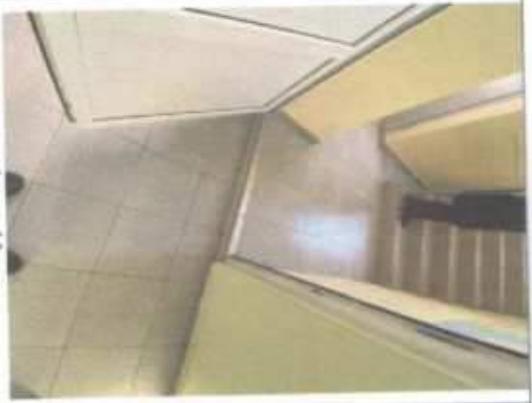
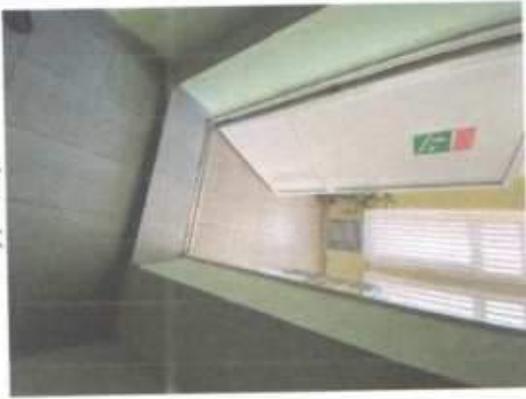
<p>Ненормативные пороги дверей</p>	<p>С,О</p>	<p>Обеспечить отсутствие порога или его высоту не более 0,014 м согласно п. 6.2.4 СП 59.13330.2016 Дверные проемы не должны иметь порогов и перепадов высот пола. При необходимости устройства порогов (при входе в жилой дом, общежитие, интернат, выходе на балкон, поджию и т.п.) их высота или перепад высот не должны превышать 0,014 м.</p>	<p>Текущий или капитальный ремонт</p>
<p>3.6 Пути эвакуации, в том числе зоны безопасности</p>		<p>есть</p>

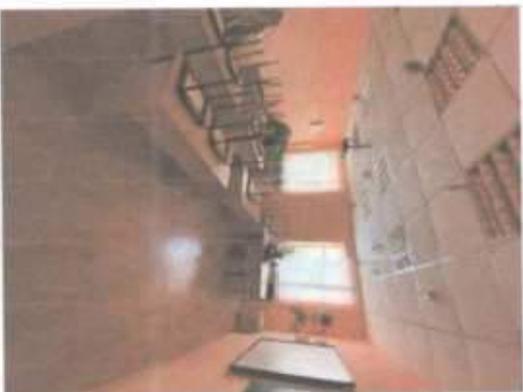
фото 17

Отсутствует тактильно-информационная табличка для людей с нарушением зрения

С

Установить тактильно-информационные таблички доступных кабинетов для МГН согласно п. 6.5.9 СП 59.13330.2016 Информационные тактильные таблички для людей с нарушением зрения с использованием рельефных знаков и символов, а также рельефно-точечного шрифта Брайля должны размещаться рядом с дверью со стороны дверной ручки на высоте от 1,2 до 1,6 м: - перед входами во внутренние помещения, в которых оказываются услуги, с указанием номера и назначения помещения.

Организационные решения
